Association canadienne des automobilistes (CAA)

Rapport final – Laboratoire sur la sécurité routière déployé à 20 intersections, d’un océan à l’autre

17 avril 2025

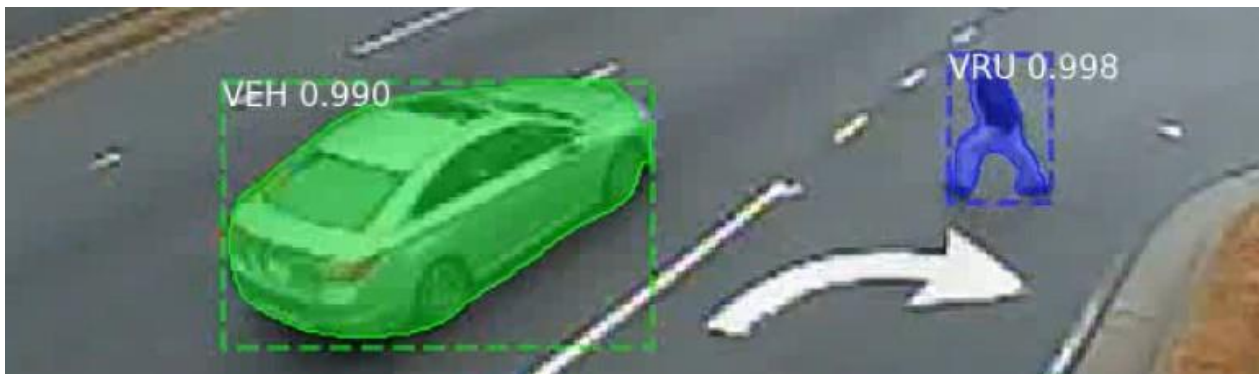
Outil d'analyse vidéo automatisée de Miovision pouvant recenser les accidents évités de peu en vue d'aider les villes à passer à la prévention en sécurité routière.

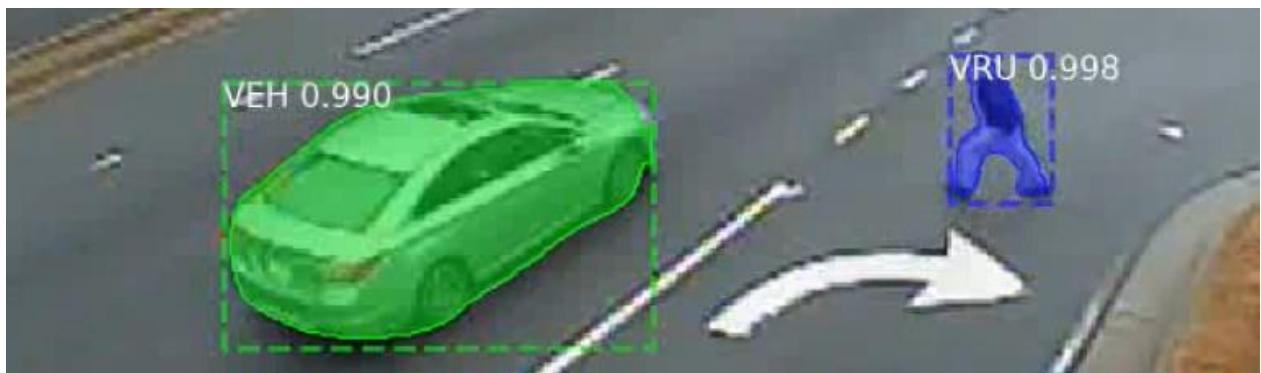
Figure 1 □ Outil d'analyse vidéo automatisée de Miovision pour recenser les accidents évités de peu

Miovision propose deux technologies utilisant l'analyse vidéo pour recenser les accidents évités de peu. La première, la technologie *Safety Studies* (outil d'étude de la sécurité), permet d'extraire des données sur les accidents évités de peu à partir d'images enregistrées sur trois jours par des caméras vidéo portables *Miovision Scout*. La seconde, la technologie *Continuous Safety Monitoring* (surveillance continue par caméras de sécurité), repose sur une technologie de pointe combinant une caméra *Miovision SmartView* à 360 degrés installée au-dessus d'une intersection et un ordinateur *Miovision Core* intégré à un boîtier de contrôle du trafic routier pour compter automatiquement les accidents évités de peu. Ces deux technologies ont été déployées à 20 intersections un peu partout au pays dans le cadre du Laboratoire d'innovation sur la sécurité routière de l'Association canadienne des automobilistes (CAA) :

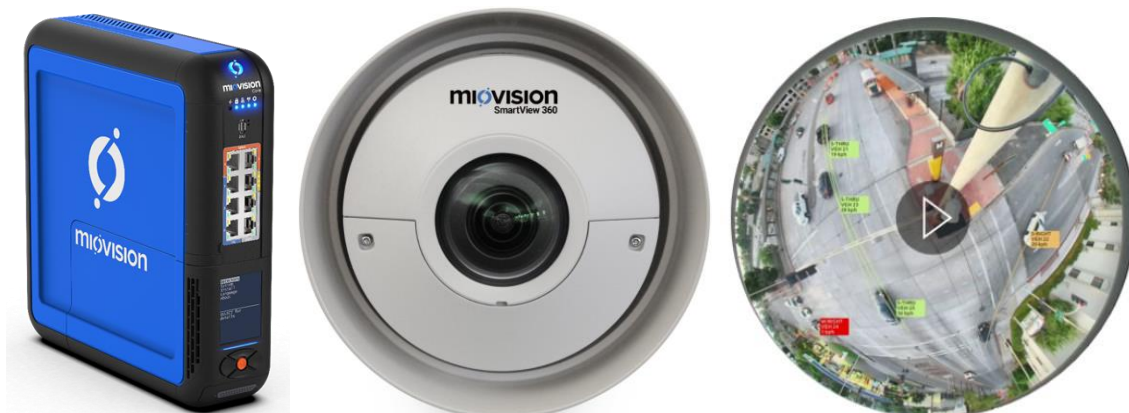
Figure 2 □ Module Miovision CORE DCM avec système de caméras SmartView 360

- 14 villes participant au projet de surveillance continue par caméras de sécurité financé par la CAA ont été dotées de caméras *SmartView 360* et de modules *Miovision Core*;
- 6 villes participant au projet d'étude de la sécurité par traitement sur trois jours des vidéos ont été dotées de caméras portables *Miovision Scout* (financées par la CAA).

Dans le cas des 14 villes ayant participé au projet de surveillance continue par caméras de sécurité, le matériel nécessaire était déjà en place à l'intersection choisie avant le projet. Le logiciel de surveillance continue par caméras de sécurité a été déployé sur le module *Miovision CORE* déjà installé à l'intersection au moyen d'une mise à jour par voie hertzienne dès que la licence financée par la CAA a été attribuée à l'intersection. Les données relatives aux accidents évités de peu ont ensuite été transmises en continu à une plateforme infonuagique appelée *Miovision One*, la plateforme centrale utilisée par les clients de Miovision pour la gestion de la circulation.
